## Teplotní mapa - schéma

<b>Uživatel:</b>	INTERM Spedition s.r.o.	p. Kopecský
<b>IČO:</b>	5651514	
	Štefánikova 325/24, 500 11 Hradec Králové	
<b>Objekt:</b>	Mercedes - nástavba	
<b>SPZ:</b>	6H7 5934	
<b>Označení:</b>	tiskárna 816021884

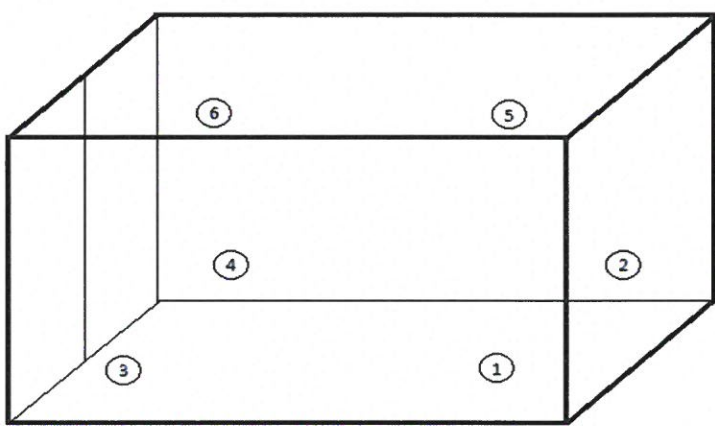
Zadaná teplota: °C			Schéma rozmístění teploměrů:
Číslo měřidla	Měřený bod	Naměřená teplota °C	
1	1	14,1

2	2	14,2	
3	3	14,5	
4	4	14,2	
I1 přední	5	15,6	
I2 zadní	6	15,4	
Zadaná teplota: °C			
Číslo měřidla	Měřený bod	Naměřená teplota	
1	1	6,2	
2	2	6,2	
3	3	5,7	
4	4	5,9	
I1 přední	5	6,3	
I2 zadní	6	6,5

### Rozmístění teploměrů:

Teploměry byly rozmístěny do spodních rohů nástavby, cca 30cm od stěn a ve výšce cca 30 cm od podlahy. Dva teploměry byly umístěny ve vrchní části nástavby nedaleko od klimatizačních jednotek tak, aby nebyly přímo ovlivněny proudícím vzduchem od ventilátorů.

**Zhodnocení:** Z teplotní mapy vyplývá, že teplota uvnitř nástavby se v každé výškové hladině pohybuje v rozmezí +/-0,5°C. Rozdíl mezi přízemní teplotou a teplotou u stropu činí max. 1,5°C. Ve středních výškách prostoru lze předpokládat její lineární změnu.
